The Excavation Report of
Wall site around Ritual house Jangneung Royal Tomb,
Paju

파주 장릉 재실 담장터 유적 시굴조사 보고서

2016. 5

(재)국방문화재연구원
문화재청 조선왕릉관리소

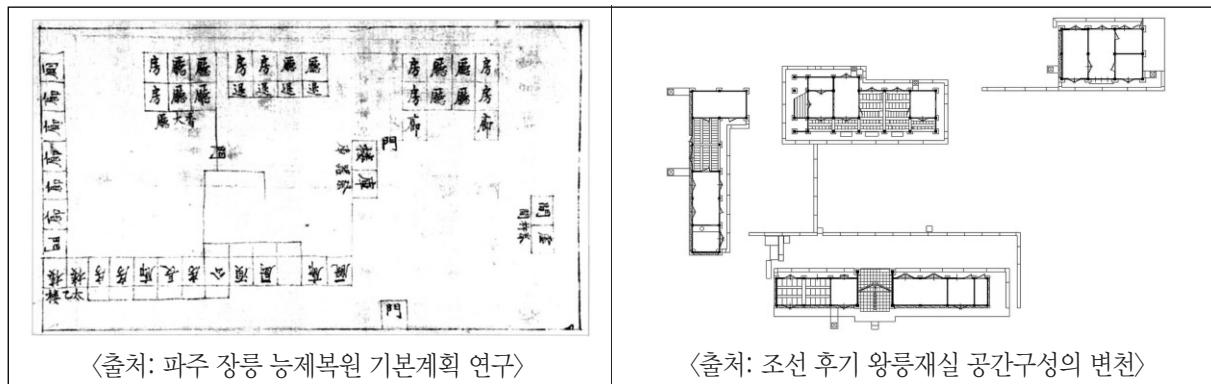
【표 3】 도면으로 보는 재실의 변천(좌→우)

1731년의 재실규모가 12칸반인 것은 천릉 당시 가설한 어재실(御齋室, 12칸)을 그대로 사용했기 때문으로 추정된다.²¹⁾ 침가는 가설된 것을 폐기하였고, 제기고는 화재 이후 복원하지 않았던 것으로 판단된다.

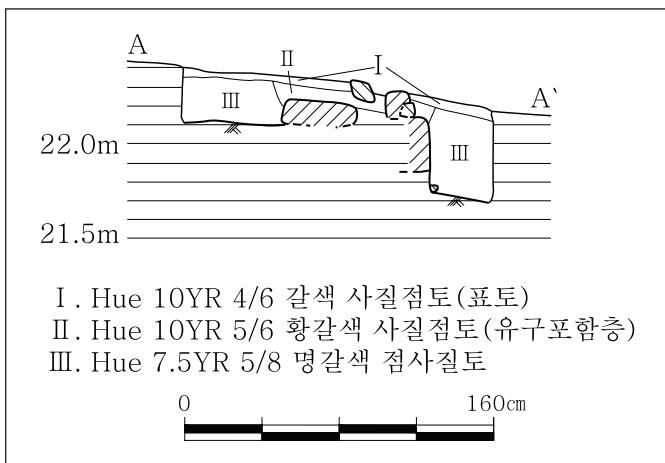
【도면 2】 조사지역 기준토층도(3Tr. 동벽)

담장터의 층위는 3Tr.와 동일하게 표토 아래 유구가 드러나는 양상이다. 담장은 구지표인 Ⅲ층을 굴착하여 조성된 것으로 확인되었다.

- I : 갈색 사질점토(표토층)
- II : 황갈색 사질점토(유구포함층)
- III : 명갈색 점사질토(구지표층)

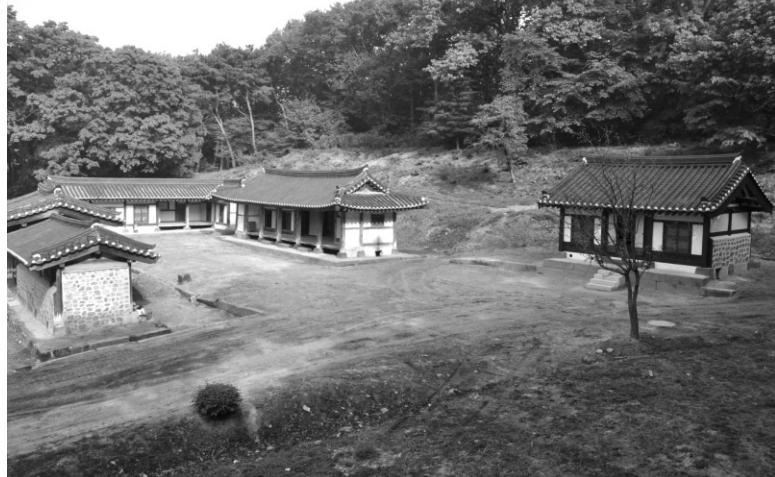
【사진 12】조사지역 전경

트렌치 조사를 실시한 결과, 1, 2, 3, 4, 7Tr.에서 재실의 담장석렬이 확인되었다. 5Tr.에서는 남북으로 연결되는 석렬 및 ‘ㄱ’ 자형 부속채의 아궁이터가, 6Tr.에서는 장대석의 기초시설이 노출되었다.

담장석렬은 대부분 20~40cm 정도의 할석을 이용하여 축조하였고, 현재는 1~2단 정도 잔존하는데, 일부에서 생활석재(맷돌)를 재사용한 흔적도 확인된다. 지금은 주변 식목의 생장 등으로 인해 원형의 훼손이 심한 상태이다.

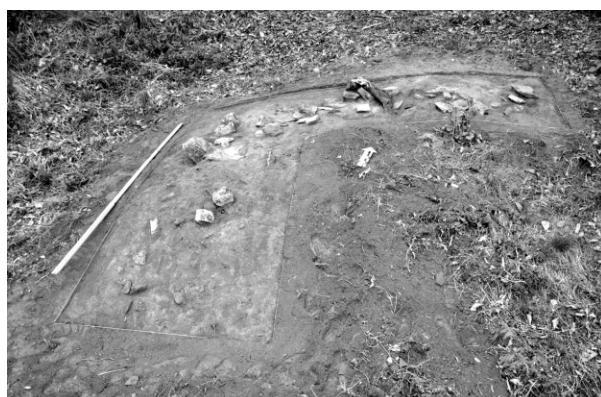
【사진 13】 1Tr. 전경(남서→북동)

1Tr.는 ‘ㄱ’자 부속채의 북쪽에 위치한 구릉의 평탄지에 설치하여 조사를 실시하였다. 서쪽으로는 자연 배수로가 조성되어 있었으며, 지표상에 담장석렬로 추정되는 석렬이 일부 노출된 상태였다. 석렬이 노출된 상태에 맞추어 $4.0 \times 4.5m$ 크기의 ‘ㄱ’자 형태의 트렌치를 설치하였다. 트렌치 내에서는 북서쪽 모서리부분의 담장석렬이 확인되었다. 북쪽 담장 석렬의 경우 비교적 상태가 양호하게 남아 있었으나, 구릉의 경사면과 직교하게 조성된 서쪽 담장석렬은 잔존상태가 불량하다. 담장 석렬에 사용된 석재는 20~40cm 정도의 할석을 사용하였고, 담장 석렬의 폭은 60cm 정도이며, 부분적으로 2단정도 잔존해 있는 상태이다. 1Tr.를 통해 담장 석렬의 서쪽 부분이 남-북, 동-서로 향하는지 가늠할 수 있었다. 남-북 담장석렬은 ‘ㄱ’자 부속채를 향해 조성되어 있다.

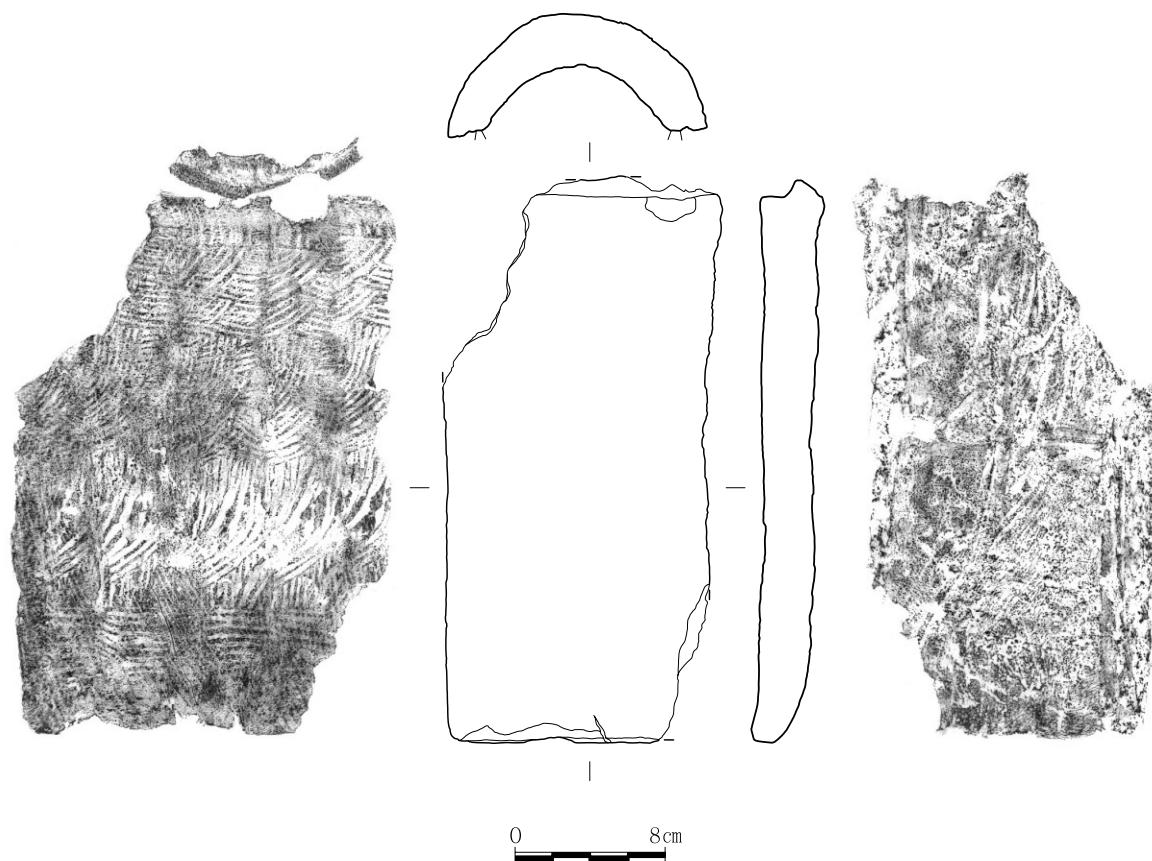
【도면 4】 1Tr. 수키와(1/4)

일련 번호	유물명	수량 (점)	유 물 목 록						시진 번호	비고		
			분류		크기(cm)							
			재질	시대	기고 (길이)	구경 (폭)	저경 (두께)					
1	도기저부	1	토도	조선	.	.	.	1	1.Tr			
2	수키와	1	토도	조선	29.2	14.1	1.9	1	1.Tr			
3	수키와	1	토도	조선	27.9	12.8	2.3	1	2.Tr			
4	수키와	1	토도	조선	31.3	13.1	2.5	2	4.Tr			
5	수키와	1	토도	조선	32.7	(11)	2.0	2	7.Tr

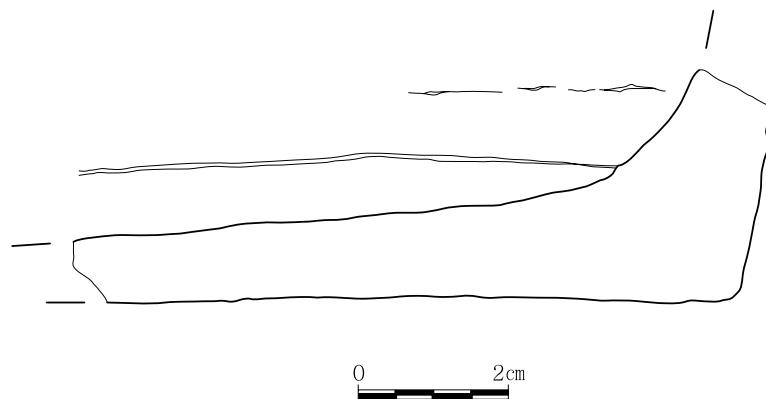
【도면 5】 1Tr. 도기저부편(1/1)

도기편으로 저부 일부분만 잔존한다. 태토는 미세사립이 소량 혼입된 점토를 사용하였으며, 경도는 경질이다. 저부와 동체부의 접합흔이 확인되며, 외면은 물손질로 정면하였다. 내저면의 전면에서 지두압흔이 관찰되고, 내면에서는 물레흔이 확인된다. 색조는 내외면이 동일한 회색(Hue 7.5Y 5/1)이고, 속심은 천황색(Hue 2.5Y 7/3)이다. 높이 3.1cm, 두께 1.1~1.3cm

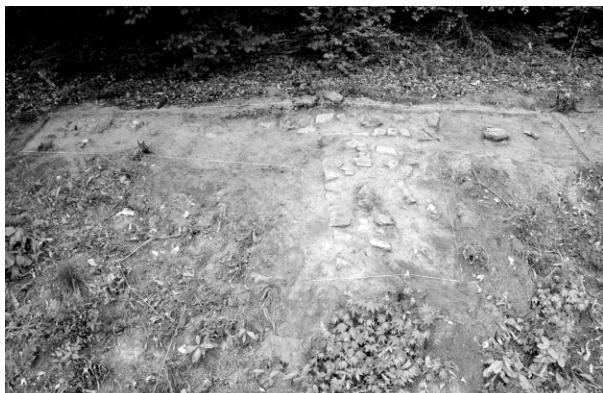
【사진 19】 2Tr. 전경(남동→북서)

2Tr.는 재실과 북동쪽에 위치한 ‘_’자 부속채 사이의 북쪽 구릉 평탄지에 트렌치를 설치하여 조사를 실시하였다. 지표상에 담장석렬로 추정되는 석렬의 노출된 상태에 맞추어 3.5×7.5 m 크기의 ‘_’자 형태의 트렌치를 설치하였다. 트렌치 내에서는 북쪽열과 함께 북동쪽에 위치한 ‘_’자형 부속채를 구분하는 ‘_’자형 담장석렬이 확인되었다. 2Tr.에서 확인된 담장석렬은 북쪽 담장이 식물의 생장 등으로 인해 훼손이 많이 되어 부분적으로만 잔존해 있었으며, 남쪽으로 연결되는 석렬의 경우 북쪽 석렬보다는 상태가 양호하다. 담장석렬의 석재는 20~50cm 정도의 할석을 이용하였으며, 부분적으로 주변의 생활석재(맷돌)를 재사용한 예도 확인된다. 동–서 방향으로 조성된 북쪽 담장 석렬의 경우 폭 60cm 정도이며, 부분적으로 1~2단이 잔존하고 있다. 남–북 방향으로 조성된 담장석렬의 경우 북쪽 담장석렬에 직각으로 맞대어 조성되어 있고, 북쪽 담장석렬을 조성한 이후에 조성한 것으로 판단되며, 20~40cm 정도의 할석을 이용하여 폭 50cm 정도의 담장 석렬을 조성하였고, 현재 1~2단 정도가 잔존하고 있다. 남–북으로 조성된 담장석렬은 재실과 부속채 사이를 향하여 진행하는데, 이는 공간을 구분하는 역할로 추정된다.

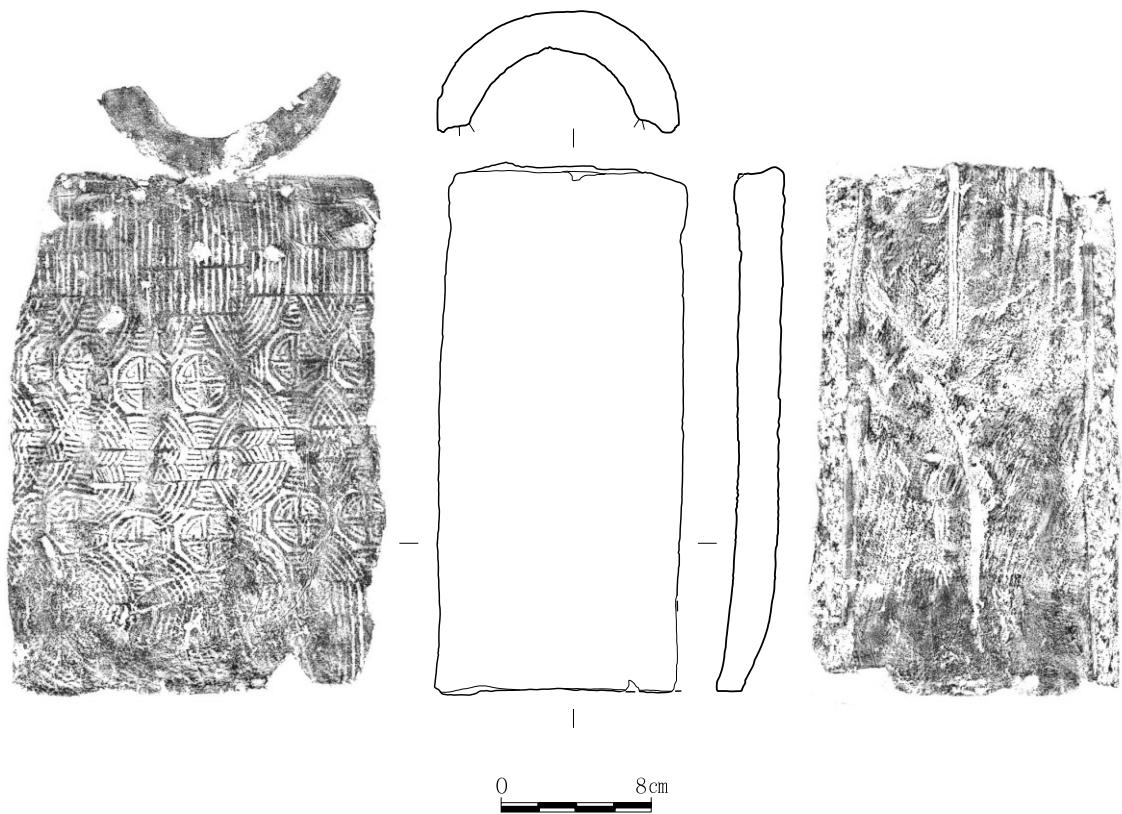
【도면 7】 2Tr. 수키와(1/4)

수키와로 완형이다. 태토는 사립이 미량 혼입된 점토를 사용하였으며, 경도는 경질이다. 언강 높이는

1.9cm이다. 외면은 복합문으로 상단은 종선문을 짧게 타날한 후 상부 약 1.3cm정도 물손질하였다. 중단과 하단부는 원문과 어골문 등 복합문이 타날되어 있으며, 물손질로 정면하였다. 내면은 포목흔이 관찰된다. 와도흔은 내측와도로 0.2~0.6cm정도이다. 색조는 내외면이 동일한 황회색(Hue 2.5Y 6/1)이고 속심은 회색(Hue 5Y 4/1)이다. 길이 28.15cm, 너비 13.4cm, 두께 2.2cm

그렇기 위해서는 유물과의 시기 비교가 필요하다. 그런데 출토된 유물은 평기와 4점과 도기 저부편 1점으로 이 소량의 유물만으로 시기를 비교한다면, 출토된 평기와는 미구가 없거나 짧고, 언강 내면이 깊고 하며, 배면의 문양이 호상집선문, 복합문 등임을 감안할 때, 19세기 이후에 제작된 기와⁴¹⁾로 판단된다. 이는 장릉의 재실이 현종 4년(1838)에 재건되어 졌다는 문헌의 내용과 일치하기 때문에 담장 또한 같은 시기에 조성되었을 가능성성이 높다.

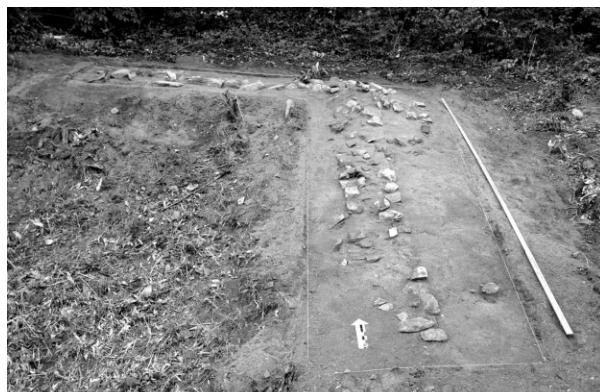
【사진 24】 3Tr. 전경(남—북)

3Tr.는 ‘—’자 부속채의 북동쪽 구릉 평탄지와 그 구릉 경사면의 지표상에 노출된 석렬에 맞추어 설치하였으며, 크기는 6.0×5.5 m로 ‘ㄱ’자 형태이다. 트렌치 내에서는 북동쪽 모서리부분의 담장석렬이 확인되었다. 담장에 사용된 석재는 20~40cm 정도의 할석을 이용하여 폭 60cm 규모로 조성하였으며, 현재 1~2단 정도만 잔존한다. 트렌치의 하단부에 동쪽 담장석렬 일부의 잔존상태가 불량한 것은 구릉의 단차가 생기고, 기존 화장실로 사용된 단독건물 등의 해체 등으로 인해 상당부분 유실된 것으로 판단된다.

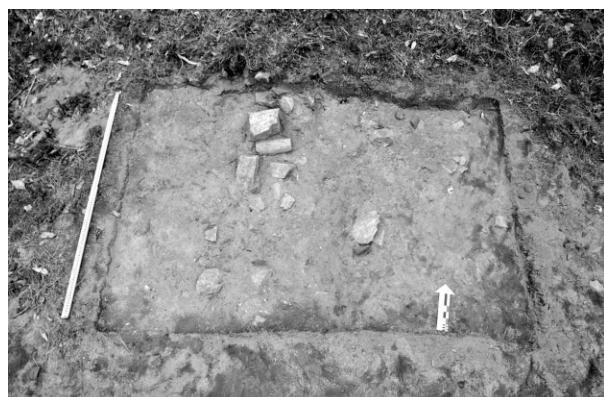
【사진 28】 4Tr. 전경(남→북)

4Tr.는 1Tr.의 구릉 하단부 경사면에 위치한다. 서쪽 담장석렬을 확인하기 위해, $2.0 \times 3.0\text{m}$ 크기의 트렌치를 설치하였다. 트렌치 내에서는 잔존 상태가 불량하지만 서쪽 담장석렬을 확인하였다. 이는 구릉 경사면에 조성되어 있으면서 주변 자연 배수로 등으로 인해 훼손이 많이 된 것으로 판단되며, 담장석렬의 폭은 확인하기 어려운 상태이다. 4Tr.의 남쪽 부분에는 ‘ㄱ’ 자 부속채가 있으며, 부속채와 구릉의 사이면에

담장석렬로 추정되는 석재가 지표상에서 확인된다.

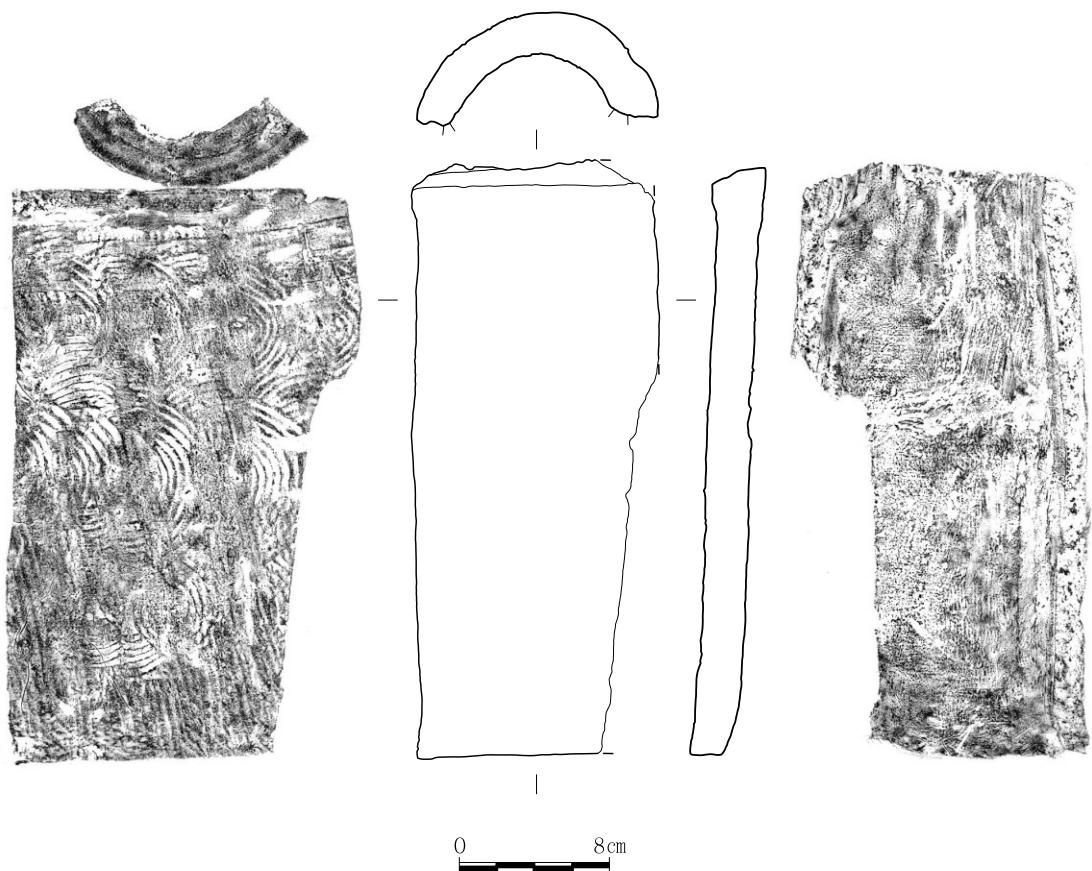
【도면 10】 4Tr. 수키와(1/4)

수키와로 완형에 가깝다. 태토는 사립이 미량 혼입된 점토를 사용하였으며, 경도는 경질이다. 미구의 길이는 0.7cm이고, 언강 높이는 1.3cm이다. 외면은 호상집선문을 타날한 후 상부 약 2.2cm정도 물손질하였다. 내면은 포목흔과 윤철흔이 관찰된다. 와도흔은 내측와도로 0.4~0.8cm정도이다. 색조는 내외면과 속심이 동일한 회색(Hue 7.5Y 5/)이다. 길이 31.7cm, 너비 13.1cm, 두께 2.1cm

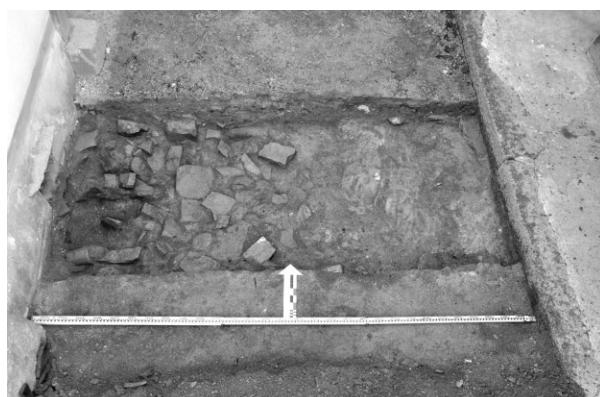
【사진 31】 5Tr. 전경(남→북)

5Tr.는 재실과 ‘ㄱ’자 부속채 사이에 동–서 방향으로 설치하였다. 규모는 $1.5 \times 3.1\text{m}$ 이며, 시굴강3(한울문화재연구원)에서 확인된 석렬이 계속해서 연장되는지 파악하기 위한 것으로, Tr. 내부에서는 남–북방향의 추정석렬이 확인되었다. 또한 Tr.에서는 ‘ㄱ’자 부속채의 아궁이가 확인되었는데, 이는 현재 복원된 아궁이의 위치보다 북서쪽으로 약간 치우친 것을 확인할 수 있었다.

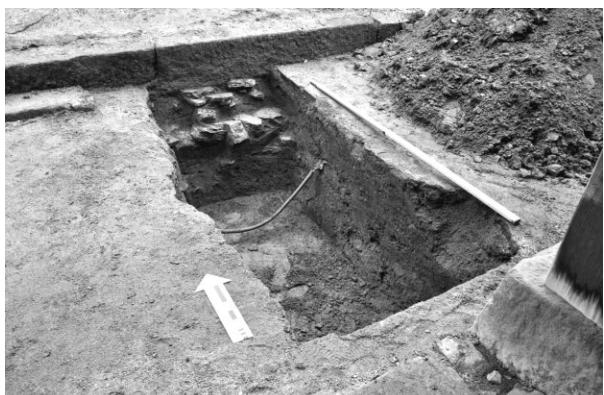
【사진 33】 6Tr. 전경(남서→북동)

6Tr.는 대문채와 마당에 조성된 장대석 사이에 $2.5 \times 1.5\text{m}$ 크기로 설정하여 조사를 실시하였다. 이는 마당에 조성된 장대석 하부를 확인하기 위한 것으로 한울문화재연구원에서 조사한 Pit.1을 확장하였다. 조사 결과, 장대석 하부에는 바닥을 정지한 후 잔돌(10~20cm 정도의 할석) 받침으로 하부를 조성한 것으로 확인되었다.

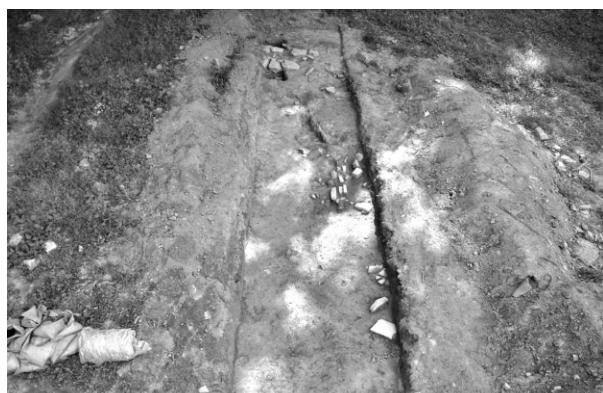
【사진 35】 7Tr. 전경(서→동)

7Tr.는 ‘—’자 부속채의 동쪽에 위치하며, 동쪽 담장석렬을 확인하기 위한 것으로, 크기는 $2.0 \times 9.8m$ 로 구릉의 경사면에 맞춰 설치하였다. 트렌치 내에서는 재실 동쪽 담장석렬로 추정되는 석렬과, 성격을 알 수 없는 석렬이 서쪽에서 확인되었다. 일제강점기에 작성된 장릉 재실 배치 수치지도를 참고 해 볼 때, 3Tr.에서 확인된 담장 석렬이 한번 꺾여서 7Tr. 서쪽 석렬과 만나는 것으로 추정된다.

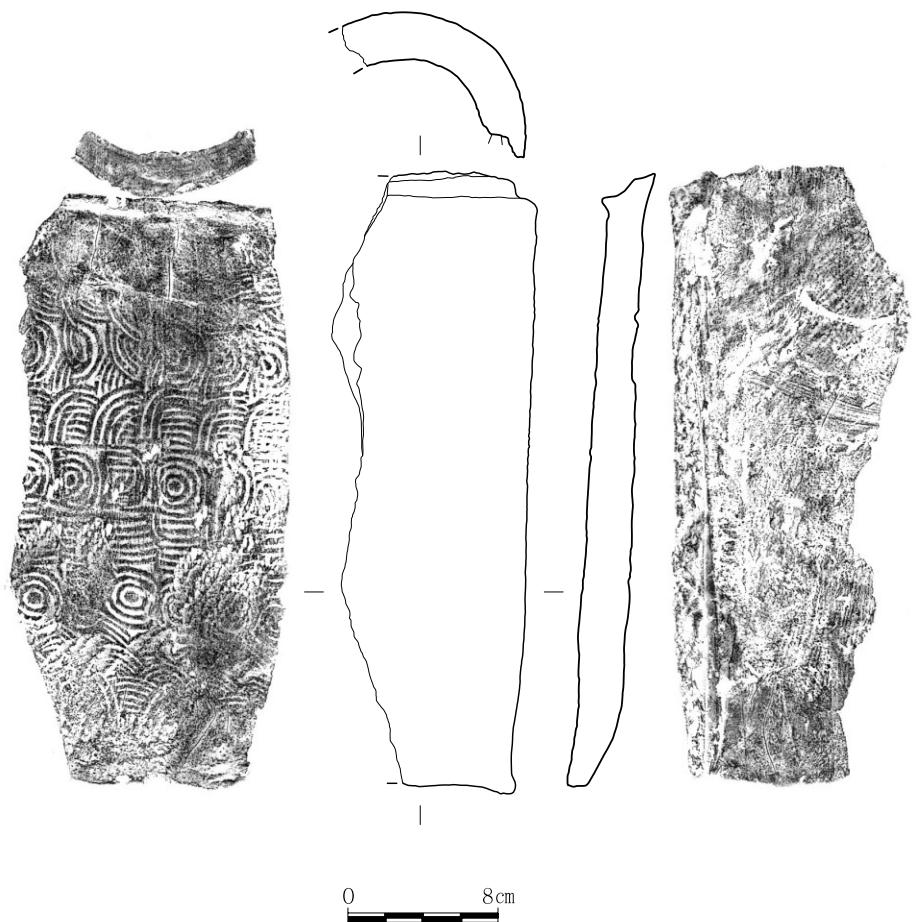
【도면 14】 7Tr. 수키와(1/4)

수키와로 1/3가량이 결실되었다. 태토는 사립이 미량 혼입된 점토를 사용하였으며, 경도는 경질이다. 미구의 길이는 0.9cm이고, 언강 높이는 2.1cm이다. 외면은 호상집선문, 원문, 곡선복합문 등을 타날한 후 물손질로 정면하였다. 내면은 포목흔과 빗질흔이 일부 관찰된다. 와도흔은 내측와도로 0.5cm 정도이다. 색조는 내외면이 동일한 회색(Hue 5Y 5/)이고 속심은 올리브회색(Hue 2.5GY 5/)이다. 길이 33.0cm, 너비 10.9cm, 두께 2.5cm

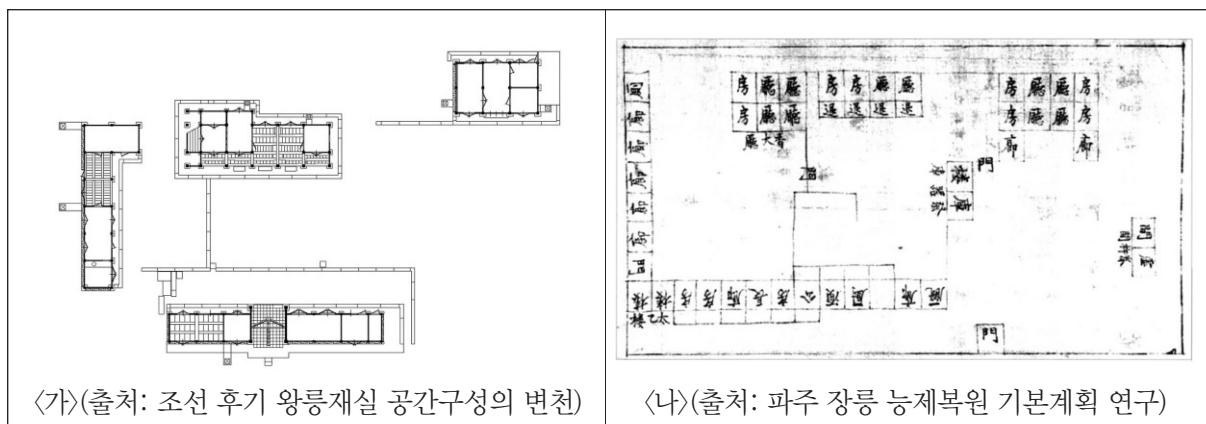
【도면 17】파주 장릉 재실 도면비교

아래 〈가〉 도면 왼쪽에 위치한 서행각은 〈나〉 도면 왼쪽 가장자리에 ‘|’ 별로 묘사된 건물(이하 서행각)과 같다고 볼 수 있다. 〈나〉 도면에서 묘사된 건물은 대문채인 장랑과 연접해 있는데, 이는 『장릉천릉시산릉도감의궤』에 나오는 ‘집사청은 6칸으로…(중략)…집사청에 연접하여 장랑이 12칸 있는데…’ 란 기록과 같다.

따라서 의궤에 따르면 〈나〉 도면의 서행각이 ‘집사청’이 되고, 자연스레 〈가〉 도면의 서행각도 ‘집사청’으로 명명해야 옳다.
